Fotoanlage

DEKRA-Nr: 0465 / 009247 / 2013 / B042543000010

Kennzeichen/Objekt: ACRAR-296

Zustandsbericht (296)

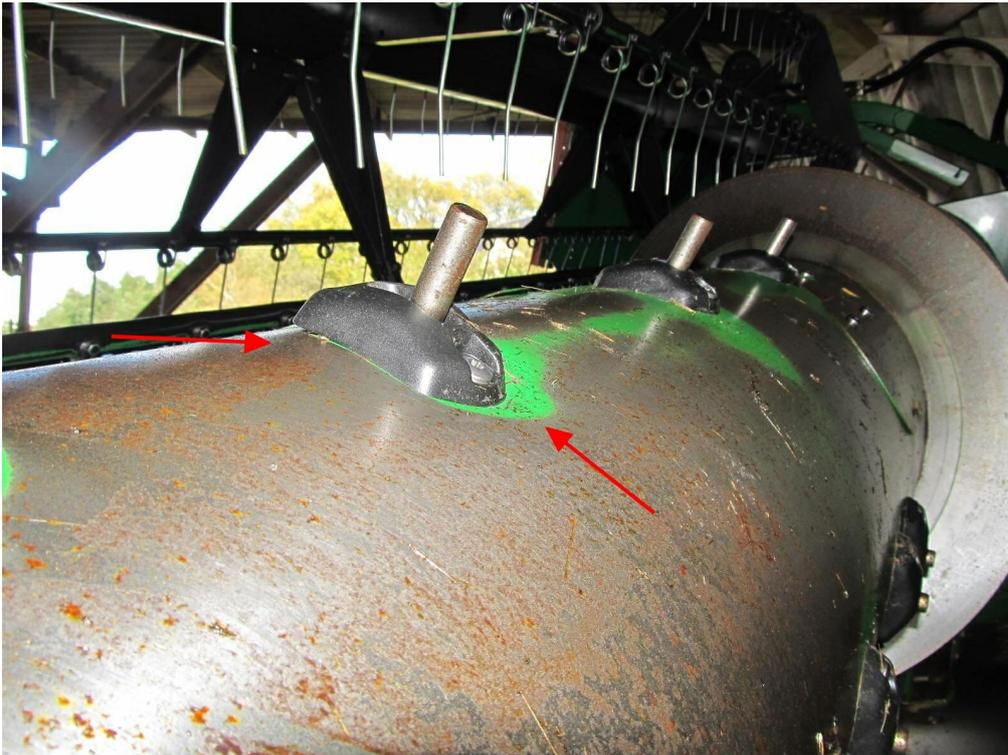
Bild 11: Einzugsschnecke leicht deformiert

leichte Deformationen an der Einzugsschnecke,
